## Transport von Absetzbehältern auf Anhängern...

Auf den ersten Blick und von weitem hätte dieser Anhänger mit Absetzbehältern vielleicht noch „durchgehen“ können. Auf den zweiten und genaueren Blick allerdings offenbarten sich dann doch erhebliche Mängel bei der Ladungssicherung!

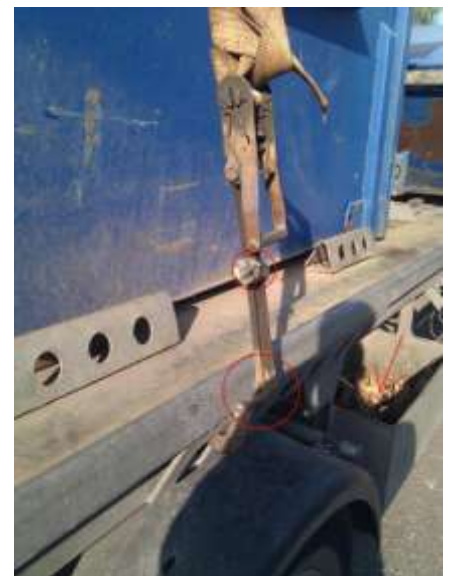
Zum Einsatz kam hier das **Niederzurren** mit je einem Zurrgurt pro Seite. Abgesehen davon, dass zumindest der rechte Zurrgurt über **kein lesbares Label** verfügte und der Gesamtzustand auch eher grenzwertig war, sehen die noch zur Verfügung stehenden **Spanngurte** in dem offenen Staukasten auch **nicht mehr unbedingt vertrauenswürdig** aus. Ferner müssen beim Niederzurren immer zwei Gurte pro Ladungsstück verwendet werden, um ein Verdrehen zu verhindern. Dass sich der Behälterstapel zumindest etwas verdrehen könnte, belegt der Abstand zu den seitlichen Anschlägen.

Nun wurde das Niederzurren hier nicht in dem Sinn angewendet, dass ein Gurt über die Ladung geführt wurde sondern quasi in einer Art

Kombination mit Schrägzurren. Allerdings könnte Schrägzurren hier **keinesfalls Kräfte in Fahrzeuginnenrichtung**

aufnehmen. Und selbst in Querrichtung ist die **Befestigung an den Aufhängezapfen** auf diese Weise wohl **kritisch** zu betrachten, so dass auch aufgrund des steilen Winkels sicher auch keine Kräfte quer zur Fahrtrichtung aufgenommen werden können.

Generell birgt diese auf den Bildern zu sehende Situation in Verbindung mit Zurrgurten das Risiko, dass die Haken bzw. die Ringe bei einer entsprechenden Dehnung des **Zurrgurtes aushängen** könnten. Darüber hinaus werden die **Haken** auf beiden Seiten **extrem auf Biegung beansprucht**, was natürlich nicht zulässig ist.

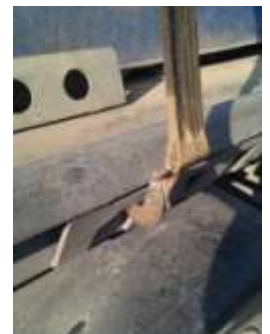
Welche **Vorspannkraft** müssten die Spannmittel aufbringen, um den Stapel bei einer Vollbremsung an einer **Bewegung nach vorne** zu hindern?

Beide Absetzbehälter haben jeweils ein Leergewicht von ca. 670 kg. Der Zurrwinkel dürfte bei gut 85 Grad liegen. Durch die Verwendung von je einem Zurrgurt pro Seite ist der Übertragungsbeiwert gleich 2. Daraus ergibt sich die **benötigte Gesamtvorspannkraft** von **ca. 4.624 daN**

Selbst ohne Label ist wohl klar, dass mit den beiden Ratschen keine **2.300 daN Vorspannkraft pro Gurt** aufgebracht werden können!

### **Die Auswahl der Sicherungsmethode war hier also falsch!**

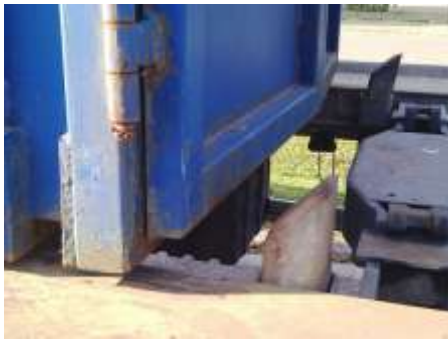
Hätte der Fahrer den hinteren Stapel **formschlüssig** gegen die vorderen Anschläge gestellt, wäre zumindest der untere Behälter ordnungsgemäß gegen Verrutschen nach vorne gesichert gewesen. So jedoch würden bei einer Bewegung nach vorne, die Türen des unteren Behälters aufgrund deren Höhe auf die Schräge der Anschläge auflaufen und der Behälter möglicherweise dadurch sogar auf die Anschläge rutschen!

Der **untere Container** hätte direkt an die vorderen Anschläge gesetzt werden müssen, um einen **Formschluss nach vorne** zu erreichen. Seitlich wäre sicherlich noch die Größe des Abstandes zu den Anschlägen zu diskutieren. Sind diese verstellbar, müssten diese auf jeden Fall so eingestellt werden, dass der Container direkt an diesen anliegt.

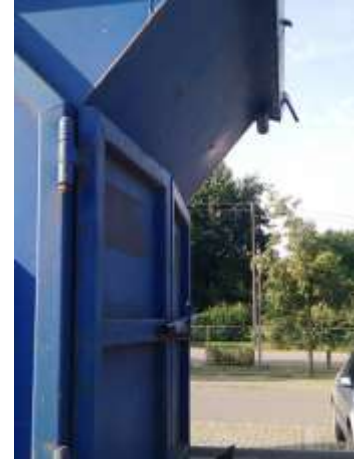
Und genau hier offenbart sich ein weiterer Mangel. Der **obere Container** hat auf diese Weise ebenfalls **keinen Formschluss** nach vorne. Die Türen haben sich ja **bereits aufgebogen**. Ob dies schon auf eine Krafteinwirkung nach vorne zurückzuführen ist oder ob der obere Behälter „nur“ schlecht gestapelt wurde, kann hier nur spekuliert werden.

Selbst bei einem angenommenen Formschluss nach vorne wäre die **Längsrichtung nach hinten** immer noch ungenügend gesichert. Die dazu **notwendige Vorspannkraft** müsste ca. **2.642 daN** betragen.

Der obere, gestapelte Absetzbehälter muss natürlich separat gesichert werden, denn zumindest nach vorne kann ein Formschluss nicht angenommen werden. Daher müssen am oberen Container je Seite zwei in entgegengesetzte Richtungen wirkende Zurrmittel im Direktzurrverfahren (Schrägzurren) angebracht werden.

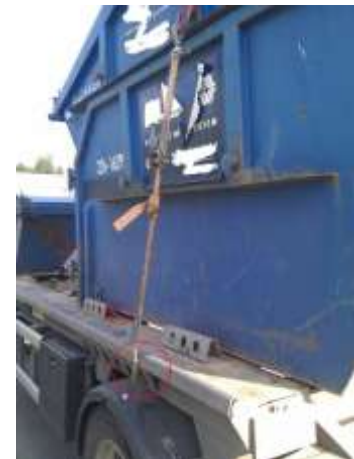
Fehlt noch eine **Aussage über die seitliche Sicherung**, denn zumindest auf der linken Seite ist ein Abstand zum Anschlag zu sehen. Dieser ist bestimmt als grenzwertig anzusehen, kann aber wohl noch hingenommen werden.

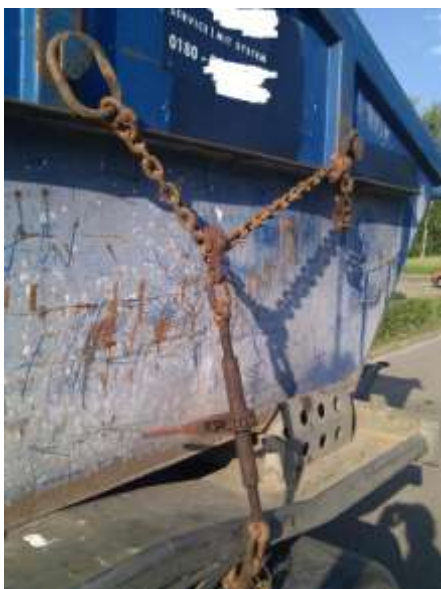
Mit der hier **eingesetzten Zurrkette** wurde eine Y-Zurrung als **Niederzurverfahren** realisiert. Dass Niederzurren alleine für eine korrekte Ladungssicherung bei diesem geringen Reibwert kaum ausreichend ist, wurde beim hinteren Stapel bereits dargestellt. Verschlechternd kommt hier hinzu, dass die **Winkel** von den Aufhängezapfen nach unten eine **vertikale Kraftwirkung** kaum zulassen.

Allerdings muss in diesem Fall erläutert werden, dass dieser vordere Absetzcontainer direkt an die vorderen Anschläge gesetzt wurde und somit **nach vorne Formschluss** bestand.

Eine **rückwärtige Lasi** ist allerdings auch hier nicht vorhanden, da die **Gesamtvorspannkraft** hier auch mindesten 1.347 daN betragen müsste. Und dabei ist noch gar nicht berücksichtigt, dass die Winkel der Kette die Kraft so gut wie nicht nach unten leiten können.

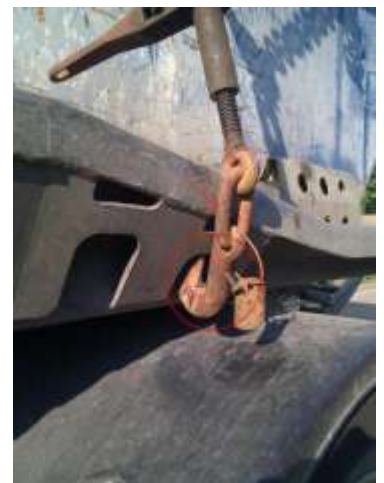
Und damit noch nicht genug. Der **Haken** und das darüber liegende **Kettenglied** werden beide **voll auf Biegung belastet**, was nicht zulässig ist

und eine wirkungsvolle und sichere Krafteinleitung in den Fahrzeugaufbau nicht gewährleisten kann.

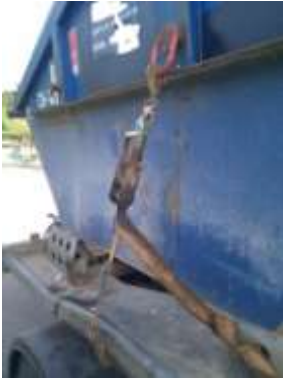
Auf der anderen Seite wurde dann auch bei dem vorderen Absetzbehälter wieder ein **maroder Spanngurt** eingesetzt.

Auch dessen **Haken** wurde im Bereich des Fahrzeugrahmens **stark auf Biegung belastet**, was eine sichere Kraftübertragung gefährdet. Und auch der **rote Ring** könnte bei einer Lockerung des Gurtes durch Dehnung, in Verbindung mit Fahrzeugvibrationen **möglicherweise aushängen**.
