POL-VDKO: Stahlplatten nicht gesichert, Bremsscheiben gerissen - Sattelzug aus Osteuropa wurde stillgelegt

Gem. 56237 Deesen (ots) -

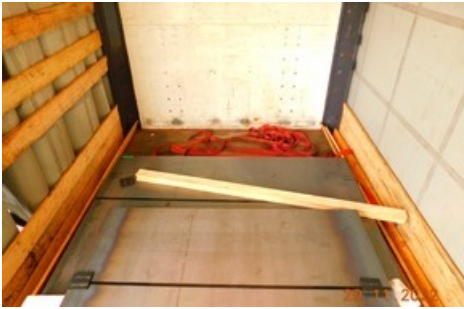
Pech nur für den Fahrer, dass nicht allein die Ladepapiere, sondern auch die Ladung in Augenschein genommen wurden. Fazit: Die Stahlplatten waren mit nur 10 Spanngurten gesichert und rutschhemmendes Material wurde fehlerhaft eingesetzt. Weiterhin bestanden nicht unerhebliche Ladelücken und insbesondere fehlte es an formschlüssiger Verladung in Fahrtrichtung. Die Ladung war daher mehr als unzureichend gesichert.

Aufgrund der desolaten Ladungssicherung bestand dauerhaft die Gefahr, dass die Ladung bei etwaigen Brems- oder Ausweichmanövern hätte verrutschen und möglichenfalls Stirn- oder Bordwand des Aufbaus durchschlagen und auf die Fahrbahn herabstürzen können. Erhebliche Gefahren für die Allgemeinheit oder Unfallereignisse wären mögliche Folgen gewesen.

erhebliche Ladelücke zur Stirnwand des Aufliegers

Die Weiterfahrt wurde dem Fahrer an Ort und Stelle untersagt. Erst nach fachgerechter Reparatur der Aufliegerbremse und ordnungsgemäßer Sicherung der Ladung wird er die Fahrt wieder fortsetzen können. Den Fahrer und das osteuropäische Unternehmen erwarten jetzt entsprechende Anzeigen.

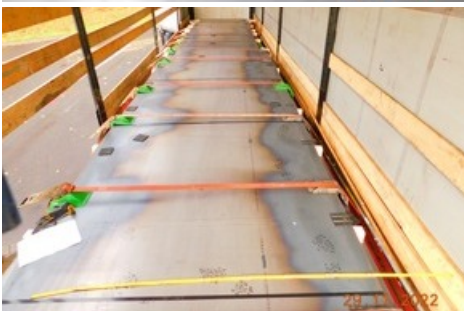
Ein Blick in die Frachtunterlagen zeigte dem Kontrolleur, dass der Fahrer nahezu 24 Tonnen Stahlplatten geladen hatte, welche von den Niederlanden zu einem Empfänger in Süddeutschland befördert werden sollten.

verladene Stahlplatten
